## CAR INSPECTION REPORT

## 카마로 SS (16.7~18년)

6.2 V8 RWD (453마력)

2017-08-25 / 2017 년식 / 검정색 / 6,162cc / 자동 / 가솔린

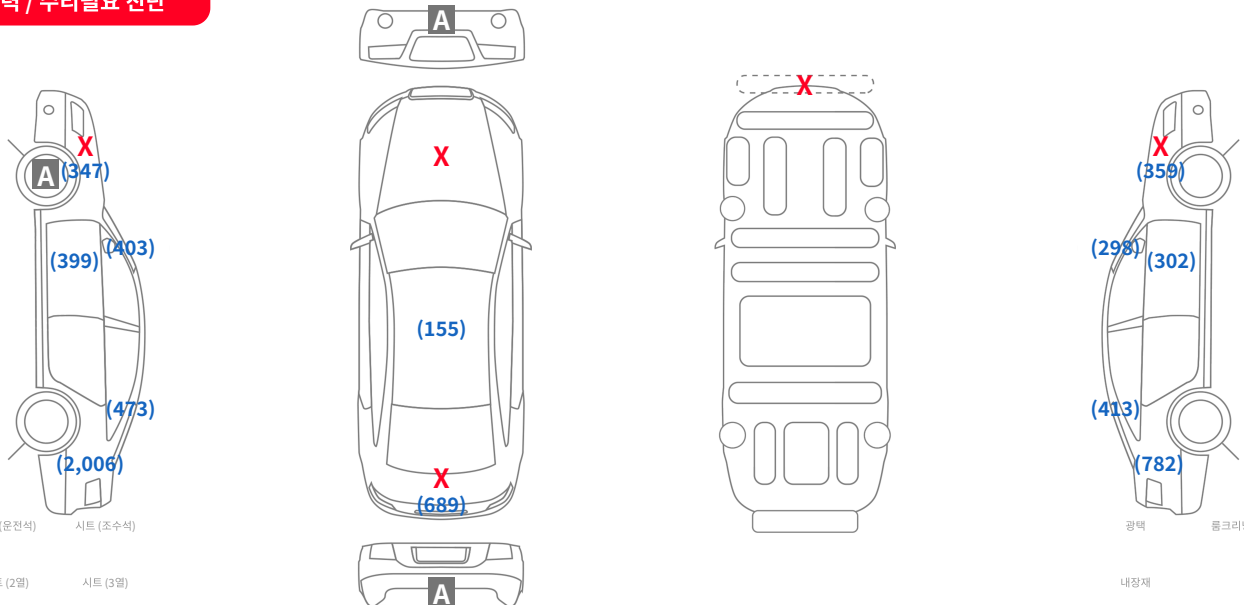
## 사고이력 / 수리필요 진단

운전석문 창문폴대 파손 사진참조 전체랩핑때문에 도막수치로 수리 여부 알수없음 핸들위부분 까짐 트렁크 볼트풀림있음

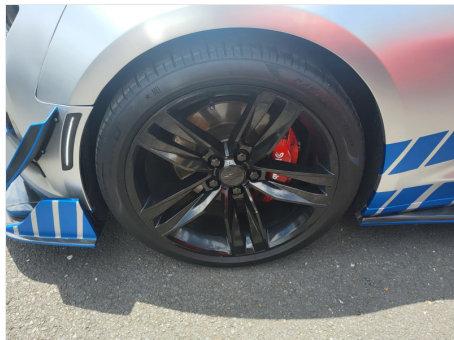
휠(운전석)

| 구분 | 사고이력 | | 수리필요 | 특이사항 | |
|---|---|---|---|---|---|
| 백미러 (좌,우) | 양호 / 양호 | | 휠 (F좌,F우,R좌,R우) | A / 양호 / 양호 / 양호 | |
